## 安全・信頼性工学（3-2）

### ボーイング787バッテリー問題

## 787型機のバッテリー事案に対する対応

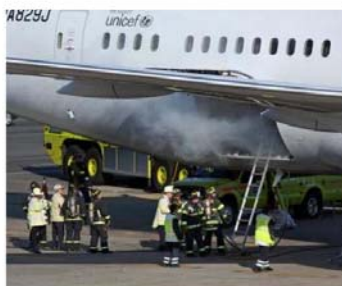
○乗客及び乗員が全員降機した後の午前10時30分頃、整備士が客室内後方部において煙が発生していること、及び、機体後方の電気室内に設置されている、補助動力装置用のバッテリーから出火していることを確認。

後方電気室  
(補助動力装置用バッテリー配置場所)

正常  
バッテリー

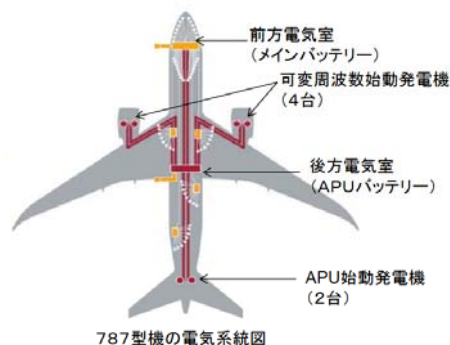
787型機のバッテリー

- 航空機には、二つのバッテリー（メインバッテリー及びAPUバッテリー）が搭載されているが、主な用途は地上での使用と非常時のバックアップ

- メインバッテリーの主な用途

- 地上での起動電源
- 飛行中に発電機からの電源が使用できなくなった場合の非常用の電源供給

- APUバッテリーの主な用途

- APUの始動
- APUコントローラへの電源供給
- 地上牽引時の翼端灯の点灯

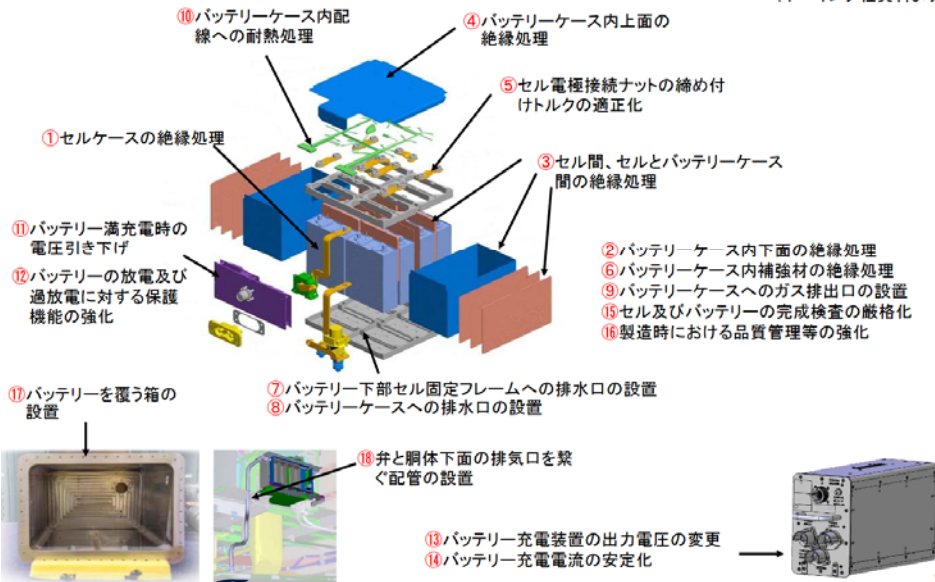
## 是正措置

### 主な是正処置の内容

| 3段階の対策 | 主な内容 |
|---|---|
| ① 4グループ約80項目の原因に対するバッテリーセルの過熱への直接的な対策 | <ul style="list-style-type: none"> <li>セル電極ナットの締め付けトルクの適正化</li> <li>セルケースの絶縁処理</li> <li>バッテリーケースへの排水口の設置</li> <li>バッテリーの放電及び過放電に対する保護機能の強化</li> <li>製造時における品質管理等の強化</li> </ul> |
| ② バッテリーセルに過熱が発生した場合に、他のバッテリーセルへの熱の伝播への対策 | <ul style="list-style-type: none"> <li>セル間、セルとバッテリーケース間の絶縁処理</li> </ul> |
| ③ 万一、バッテリーセル間で熱が伝播した場合の火災等の防止 | <ul style="list-style-type: none"> <li>バッテリーを覆う箱の設置</li> <li>弁と胴体下面の排気口を繋ぐ配管の設置</li> </ul> |

(ボーイング社資料より)

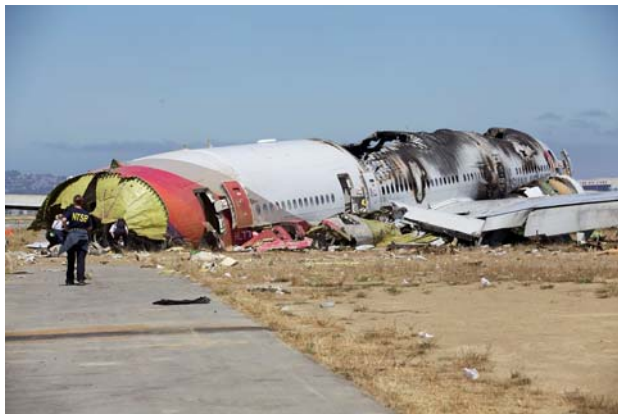
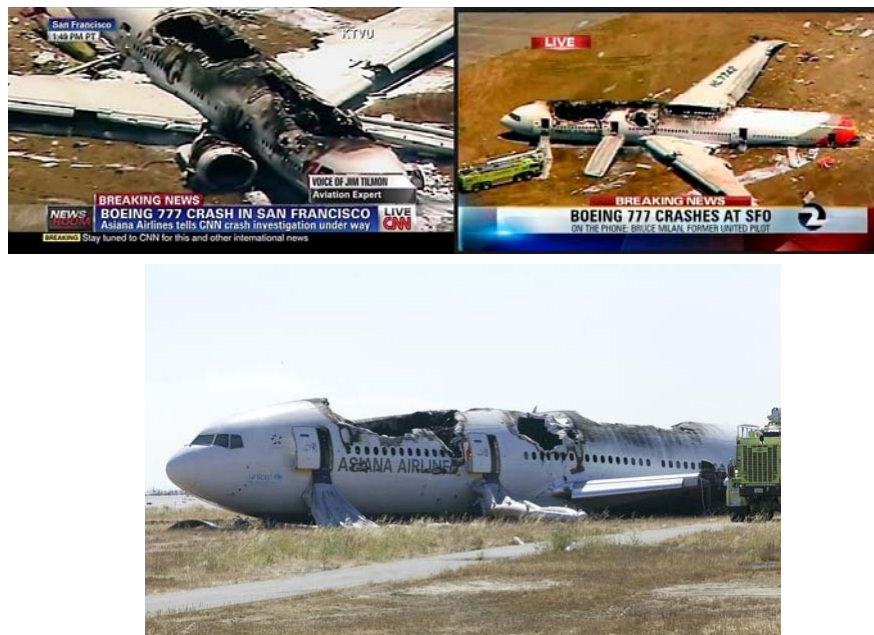
## アジアナ航空サンフランシスコ国際空港での事故事例

2013年7月6日に仁川国際空港を出発したアジアナ航空214便  
(ボーイング777-200ER)がサンフランシスコ国際空港への着陸  
に失敗炎上した. 3名の乗客が死亡.

- ・ サンフランシスコ国際空港への着陸において、ゴー・アラウンドを試みた際に機体(尾部)が滑走路に接触して大破・炎上した。
- ・ 接触時の衝撃により、垂直尾翼・水平尾翼が胴体から破断。車輪も衝撃により破壊されたために胴体着陸となり、滑走路を外れて停止。その後炎上した。
- ・ 死亡したのは3名。2名はシートベルトをしていなかったために、機外に放り出されたことによる。1名は着陸時の衝撃で頭部を強打したことが原因。
- ・ 事故当時、副操縦士(飛行時間43時間)が操縦を担当。
- ・ 事故直後、乗客は機内にとどまるよう乗務員から指示されるなど、乗務員の不手際や不適切な指示があったことが指摘されている。

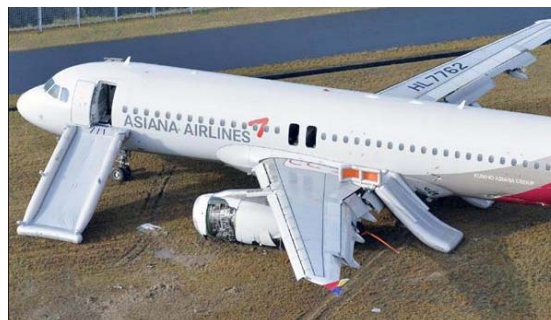
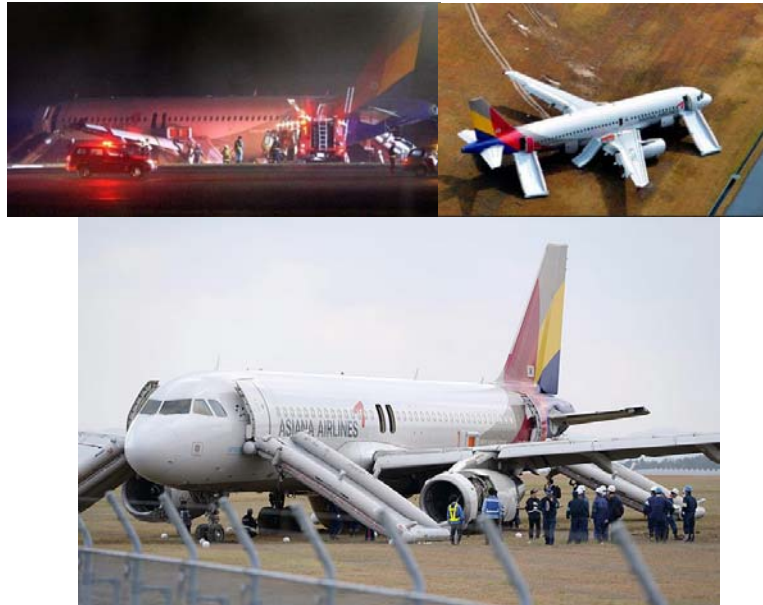
## アジアナ航空162便の事故事例（広島空港）

2015年4月14日，仁川国際空港を出発したアジアナ航空162便が広島空港に着陸する際，本来の高度よりも低い高度で滑走路に接近し，滑走路手前でローライザーのアンテナに接触，その後，滑走路を逸脱・横滑り後に回転して，芝生エリアに侵入後，停止した。主翼，尾翼が損傷。左エンジンより発煙。

- ・ 広域航法(RNAV)による標準到達経路方式で着陸する際、侵入高度が低すぎたためにローカライザーのアンテナ(h=6.4m)に接触。
- ・ 滑走路を南側に逸脱して横滑り後に180度回転。侵入方向と逆側の東側を向く形で芝生エリアに停止。フェンスまで十数mまで接近。
- ・ 左右の主翼が損傷。エンジンカバー脱落。左尾翼損傷。左エンジン発煙。左右のエンジン内にローカライザーのアンテナの破片が吸い込まれたため、エンジンは全損状態。
- ・ 風向きの影響で、計器着陸装置(ILS)が設置されていない東側からの進入となった。
- ・ 乗客は脱出用シューターで機外へ脱出・非難。27人が負傷(比較的軽症)。脱出の際、乗務員らによる避難指示や誘導が無かったとの情報あり。

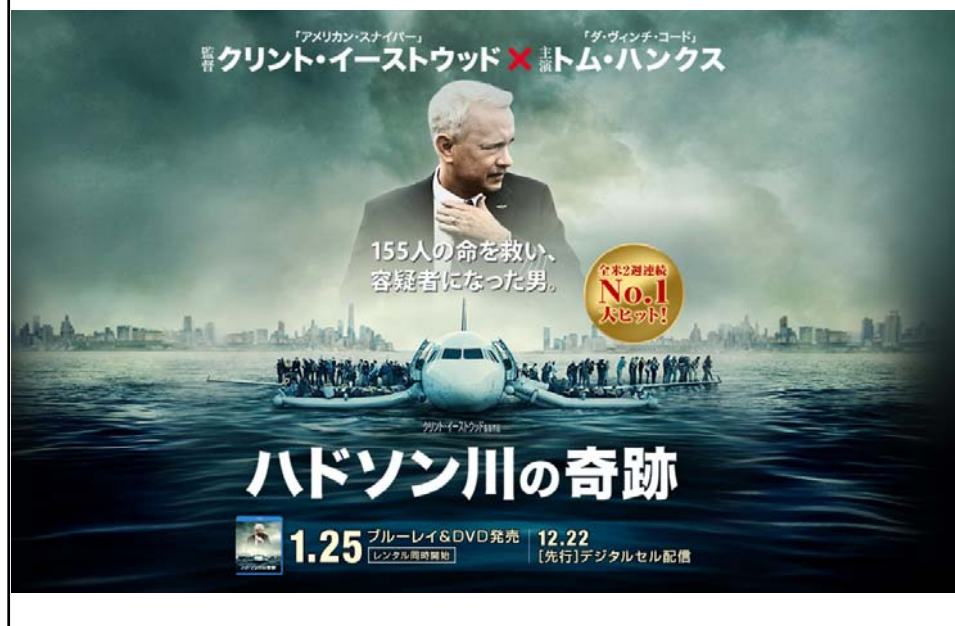
## USエアウェイズ1549便不時着事故

- ・ 2009年1月15日、ニューヨーク発シアトル行きUSエアウェイズ1549便は、離陸直後にカナダガンの大群に遭遇。
- ・ 大量の鳥がジェットエンジンに吸い込まれるという「バードストライク」によって、左右両側のエンジンが故障・停止し、当機は滑空機の状態となる。
- ・ 飛行高度が維持できなくなったため、ラガーディアもしくはテターボロ空港への着陸は困難であると判断し、機長はハドソン川への不時着水を試みた。
- ・ 幸運にも機体分解は回避され、乗客は全員無事に非難、死傷者が出なかったという点で、まさに奇跡的な事故となった。

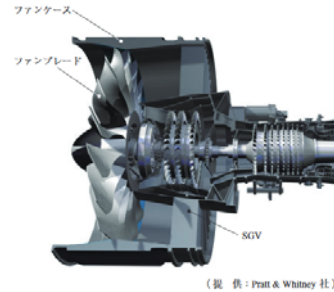
航空機エンジンの開発企業である IHI および三菱レイヨン、三井化学と協力して、航空機ジェットエンジンファンブレード用CFRPの材料開発を行っています。

試験片にゼラチン(鳥を模擬)製の小球を衝突させることによる衝撃試験を行って、耐衝撃性の高いCFRPを開発することを目指しています。
